Liceo n.º 35 de Montevideo  
Instituto Alfredo Vázquez Acevedo - IAVA

# Informe sobre la situación edilicia

PROGRAMA  
PAEMFE

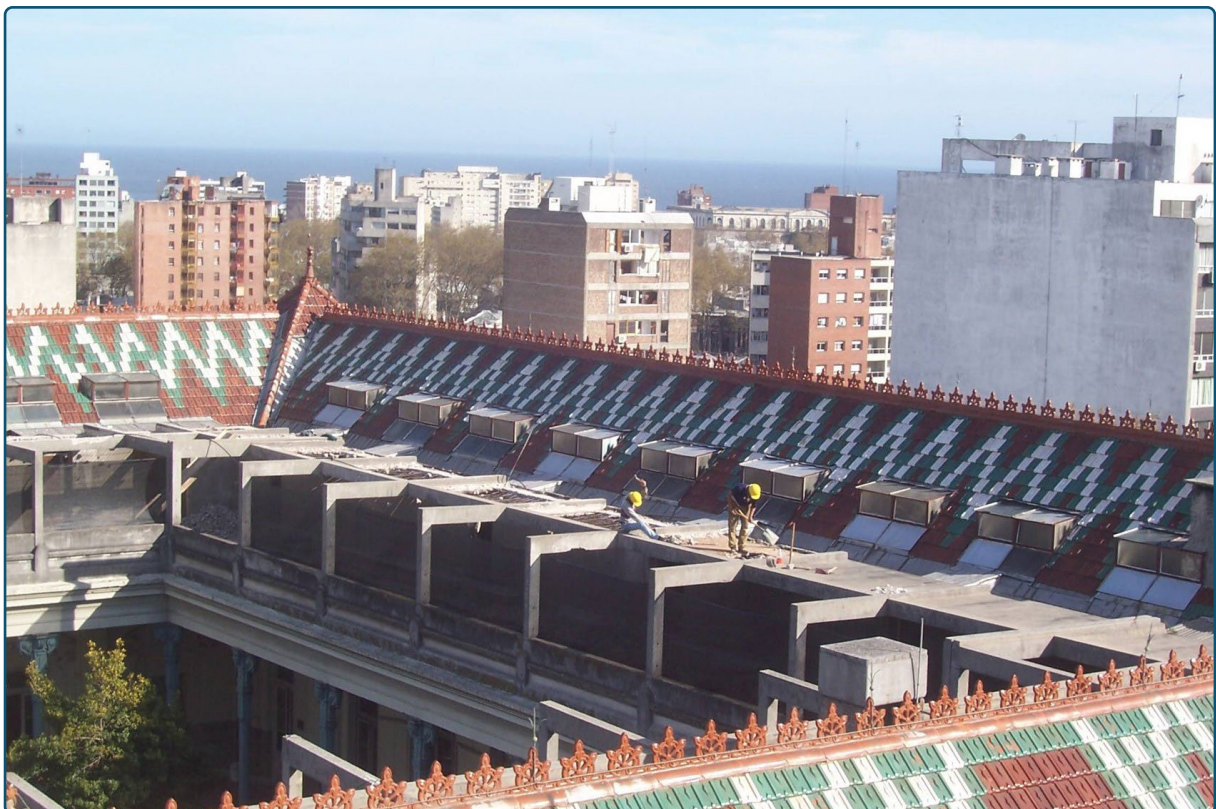
Se acondicionaron los canalones de desagüe perimetrales y se reparó la cornisa, de la que se retiraron las molduras de fachada que estaban en peligro de desprendimiento. A modo de protección se colocó una malla en todo su perímetro, a la espera de su reconstrucción en una etapa posterior de obra.

Con estos trabajos los problemas de impermeabilización se resolvieron incorporando membrana asfáltica y chapa galvanizada sobre la cubierta horizontal, de forma independiente al sobretecho, con la ventaja que esto implica desde el punto de vista de las reparaciones y mantenimiento futuro del edificio.

Se demolieron las cubiertas de las galerías sobre planta alta (perimetrales a los patios), cuyos perfiles metálicos habían perdido su capacidad estructural, y se reconstruyeron apoyando en los muros portantes existentes con hormigón armado, con su correspondiente pendiente e impermeabilización.

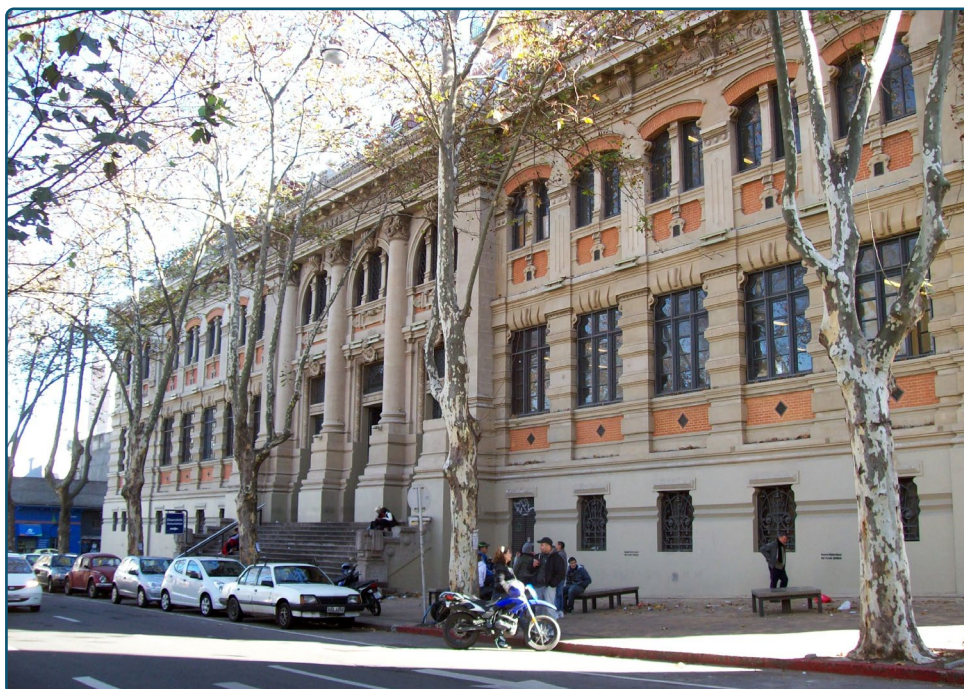
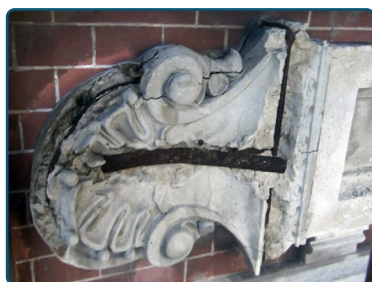
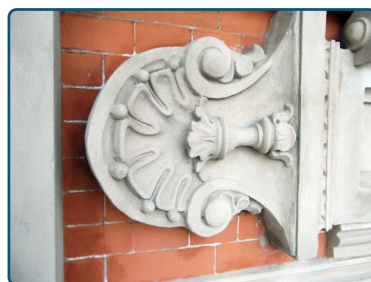
Las fachadas presentaban una serie de patologías asociadas a problemas de corrosión de elementos metálicos que las componen (que originaban desprendimientos), ensuciamiento, erosión física y erosión mecánica por envejecimiento y falta de mantenimiento.

Se realizó un hidrolavado general, reparación y acondicionamiento de la totalidad de los revocos, reparación y reconstrucción de molduras y ornamentos, protección general de los revocos reparados, pintura impermeabilizante transparente y esmalte sintético a nivel de vereda.
